## **OPINIA TECHNICZNA**

DOTYCZĄCA OBECNEGO STANU TECHNICZNEGO Z PROPOZYCJĄ  
SPOSOBU WYKONANIA ROBÓT NAPRAWCZYCH ORAZ OKREŚLENIEM  
SZACUNKOWYCH KOSZTÓW REMONTU **2 KOMÓR CZERPNYCH**  
**POMPOWNI ŚCIEKÓWDOWOŻONYCH** ZLOKALIZOWANYCH NA TERENIE  
OCZYSZCZALNI ŚCIEKÓW W SANDOMIERZU.

**USZKODZEŃ NA ELEMENTACH ŻELBETOWYCH KOMÓR CZERPNYCH POMPOWNI ŚCIEKÓW DOWOŻONYCH OCZYSZCZALNI ŚCIEKÓW W SANDOMIERZU.**

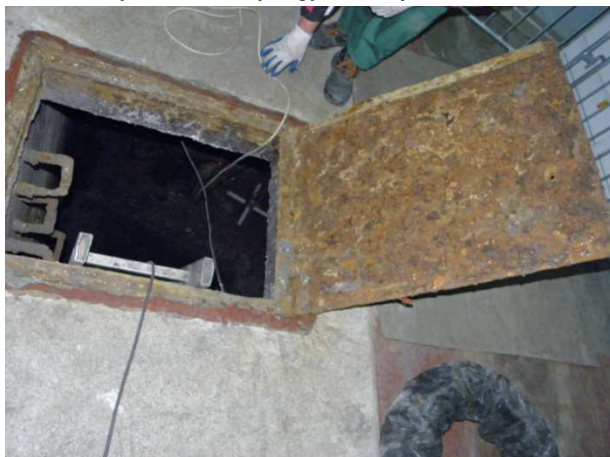
- 6.1. Liczne nierówności, „raki” i ubytki z powierzchni ścian, kanału, dna i słupa w komorze mokrej.
- 6.2. Całkowicie zniszczone stopnie włączowe do komory mokrej,

**Foto 5** Zły stan techniczny kalpy włazowej.

- usunąć przedrzewiałe, stalowe stopnie, żeliwne włączowe (w komorze mokrej),

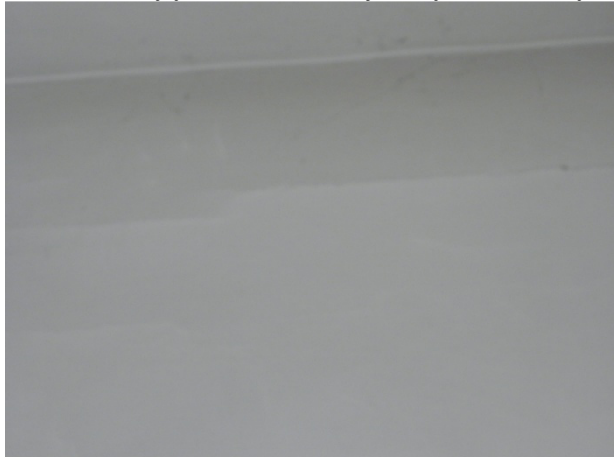
- 6.12. Ściany zewnętrzne pompowni wykazują liczne spękania – do remontu. Nie wykonano szczegółowej oceny uszkodzeń ścian zewnętrznych.

**Foto 6** Widoczne rysy na ścianie zachodniej komory sterowni elektrycznej NN

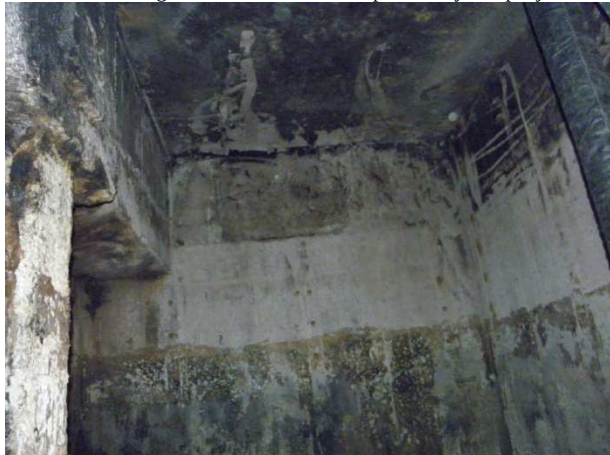
**Foto 7** Widok fragmentu ścian kanału i słupa komory czerpnej „mokrej”

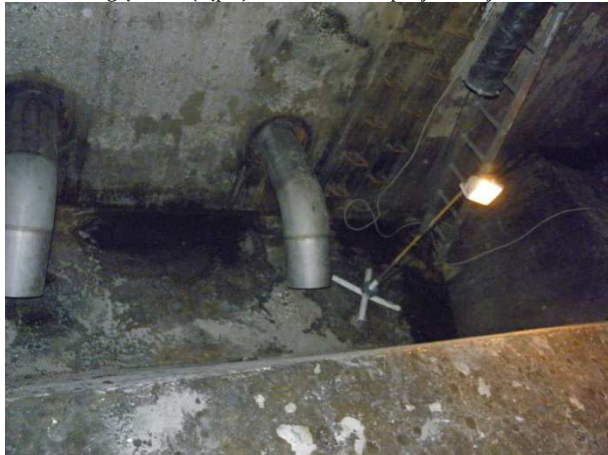
**Foto 8** Zagłębienie (żapie) w komorze czerpnej mokrej

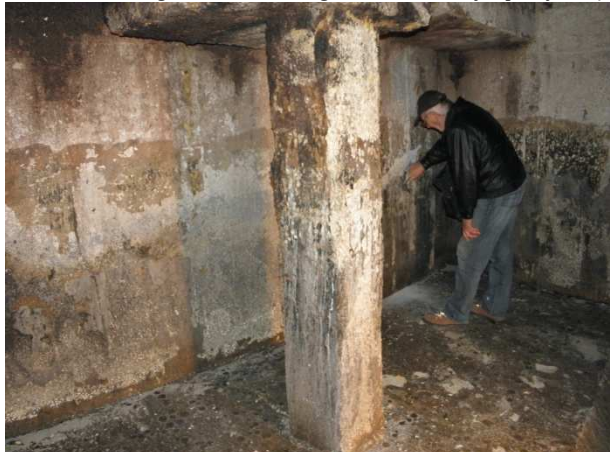
- 6.3. Liczne nacieki betonowe i z zaprawy cementowej szczególnie na stykach elementów deskowania,
- 6.4. Liczne miejscowe dużych połąci ubytki i odspojenia betonu wraz z powłoką zabezpieczającą w komorze mokrej,

**Foto 9** Widok fragmentu zniszczonego betonu z izolacją epoksydową

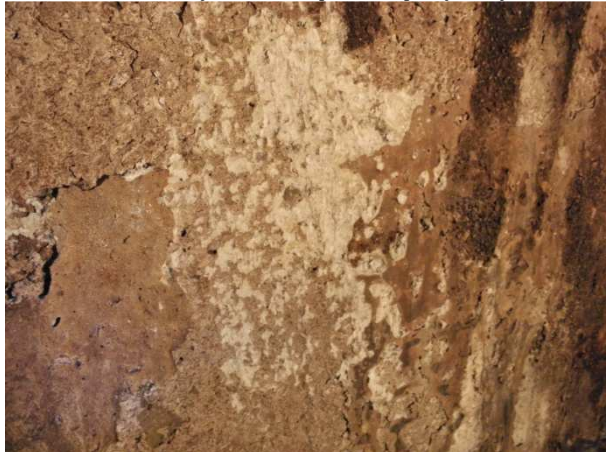
Ubytki betonu spowodowane środowiskiem agresywnym, silną korozję betonu i zniszczeniem warstw epoksydowych - zabezpieczających.

**Foto 10** Silna korozja chemiczna powłoki epoksydowej i betonu

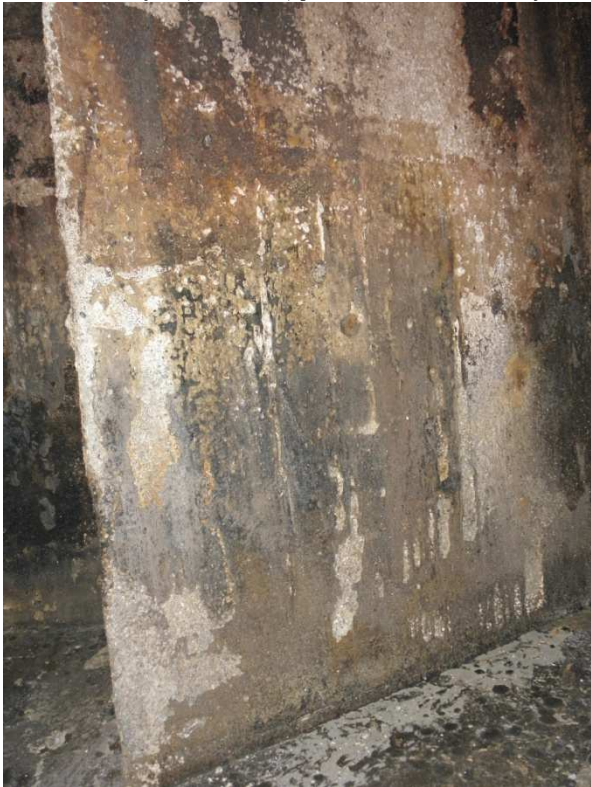
**Foto 11** Duże ubytki (zniszczenie) powłoki i betonu konstrukcji komory

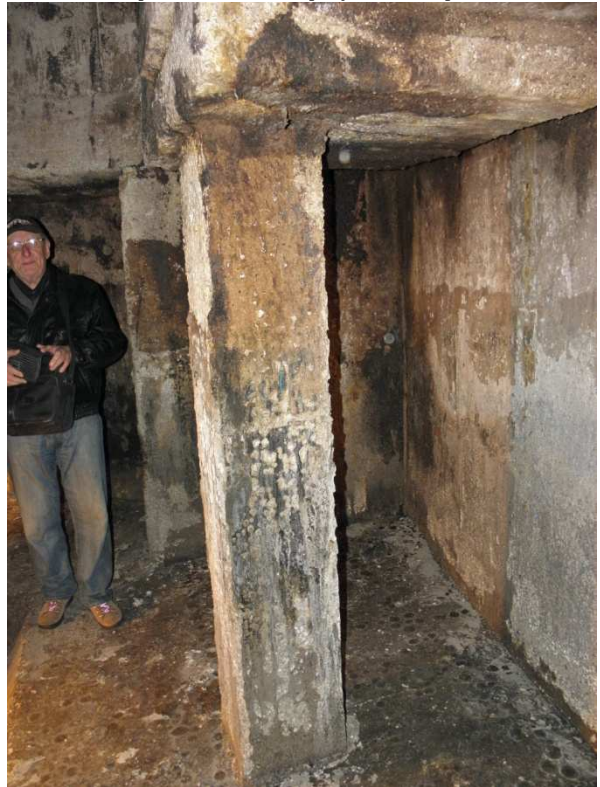
- 6.6. Na dnie komór zniszczona powłoka zabezpieczająca w obu komorach,
- 6.7. Powłoka zabezpieczająca ściany w komorze suchej jest źle wykonana – jest dziurawa,

**Foto 12** Na posadzce widoczne plamy zniszczeń powłok i betonu

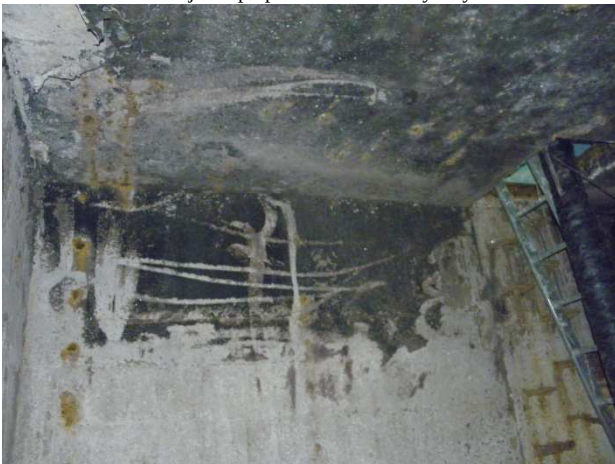
**Foto 13** Widok korozji stropu pod szafami elektrycznymi NN

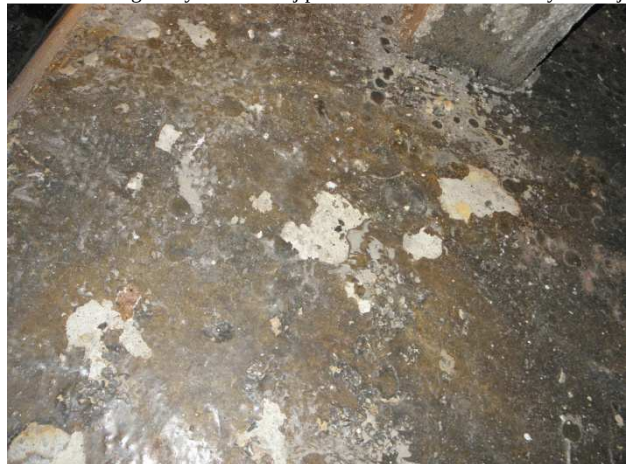
**Foto 14** Fragmenty zniszczonej powłoki i betonu dna komory mokrej.
