## **OPINIA TECHNICZNA**

DOTYCZĄCA OBECNEGO STANU TECHNICZNEGO Z PROPOZYCJĄ  
SPOSOBU WYKONANIA ROBÓT NAPRAWCZYCH ORAZ OKREŚLENIEM  
SZACUNKOWYCH KOSZTÓW REMONTU **ZBIORNIKA MAGAZYNOWO -  
BUFOROWEGO** ZLOKALIZOWANYCH NA TERENIE OCZYSZCZALNI  
ŚCIEKÓW W SANDOMIERZU. **OBIEKT** JEST WŁASNOŚCIĄ  
PRZEDSIĘBIORSTWA GOSPODARKI KOMUNALNEJ I MIESZKANIOWEJ W  
SANDOMIERZU Sp. z o.o.

Tarnobrzeg – kwiecień - 2019 r.

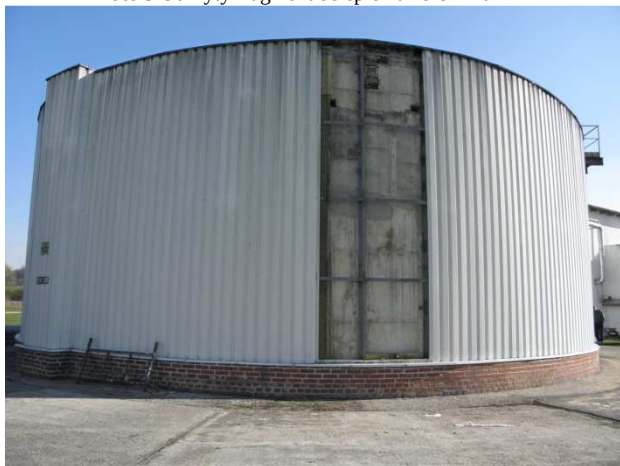
**Foto 3** Odkryty fragment ocieplenia zbiornika

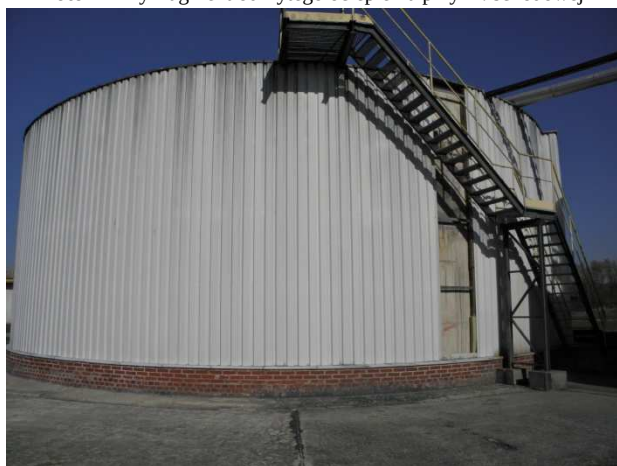
**Foto 4** Inny fragment odkrytego ocieplenia przy kl. schodowej

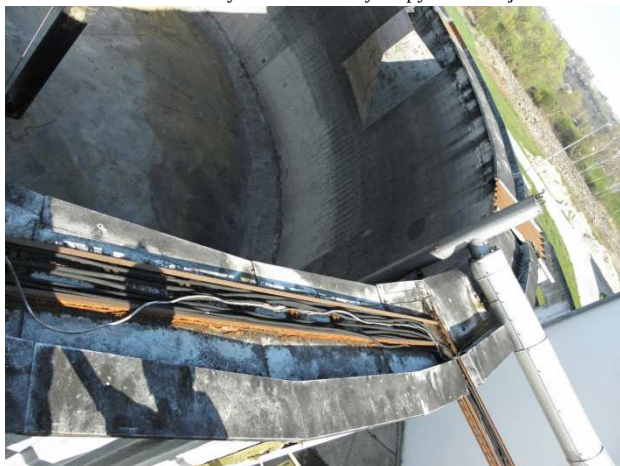
**Foto 5** Zły stan techniczny kalpy włazowej.

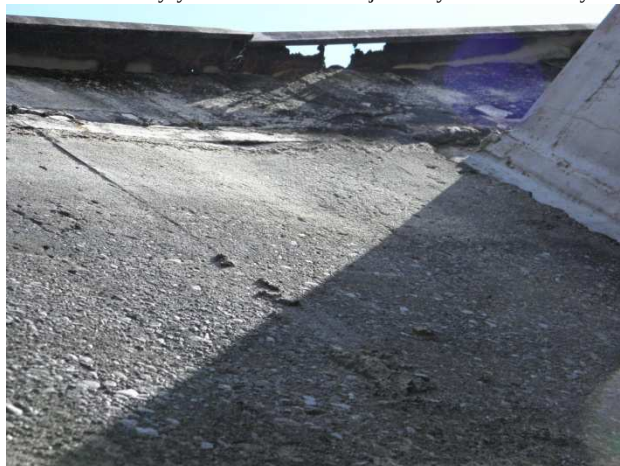
**Foto 6** Widoczne rysy na ścianie zachodniej komory sterowni elektrycznej NN

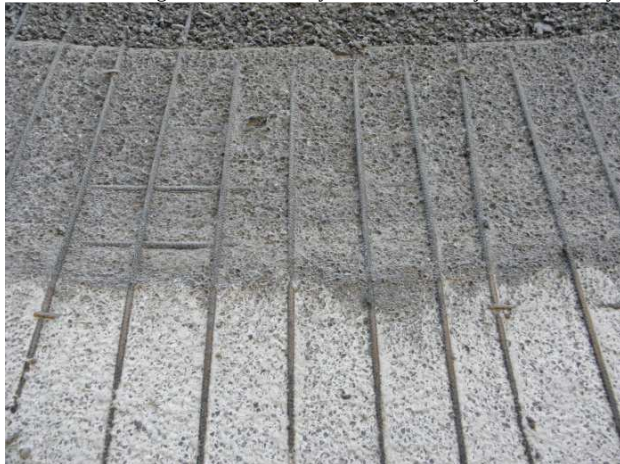
**Foto 7** Widok fragmentu ścian zbiornika – zbrojenie bez otuliny!!

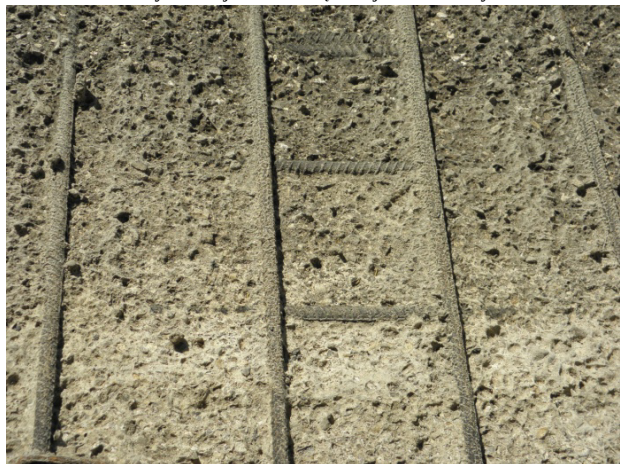
**Foto 8** Odkryte zbrojenie wewnętrznej siatki ściany zbiornika !

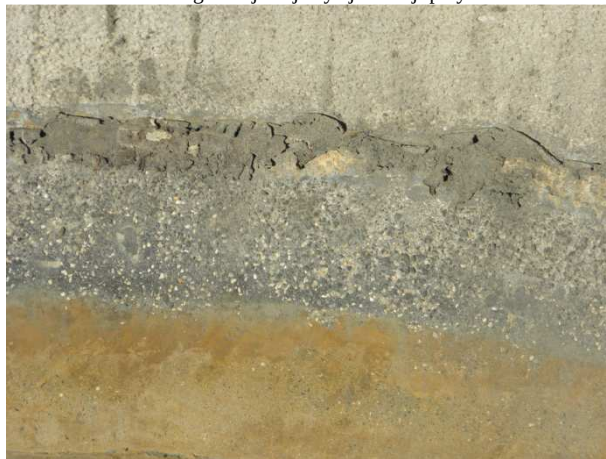
**Foto 10** Fragment jakiejś byłej izolacji przy ścianie ?

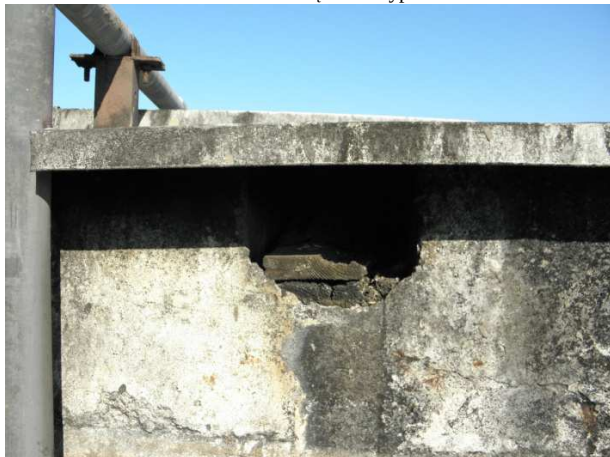
**Foto 11** Jedna z 6 wnęk bez wypełnienia

13. Wypełnienie 6 szt. ubytków betonem B 20 6 x (0,30 x 0,30 x 0,5) = **0,27 m<sup>3</sup>**
14. Usunięcie rury stalowej D = 320 mm dłuż. 6,30 m i 2 szt. kotew tej rury do ściany oraz 1 szt. rury dłuż. 1,00 m D = 250 mm. **Montaż takich rur z nierdzewki 1 szt. D 320 mm L = 6,30 m i 1 szt. L = 1,0 m D = 250 mm.**

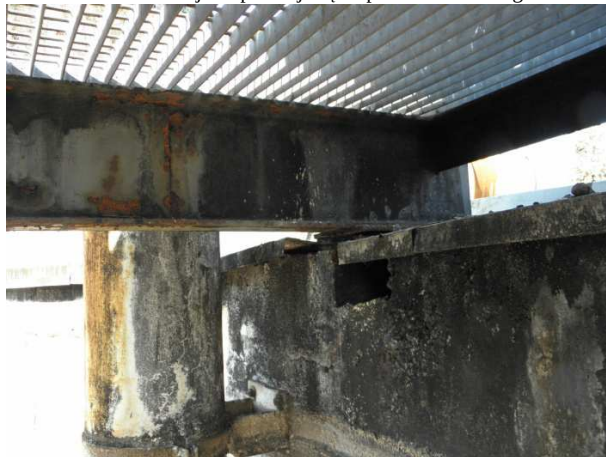
**Foto 12** Korozja wsporczej części pomostu roboczego

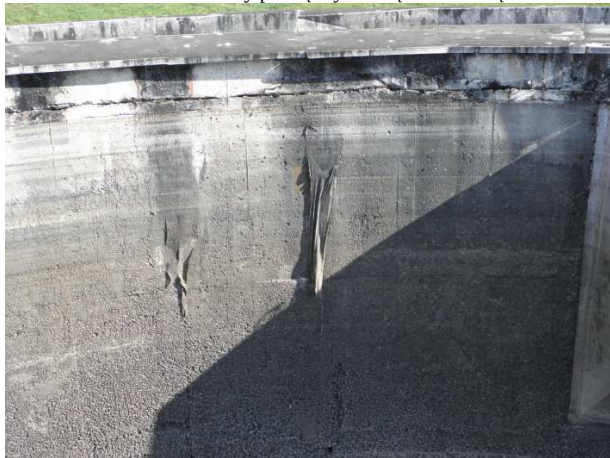
**Foto 13** Widok szczeliny pomiędzy ścianą a nadlewką – wieńcem

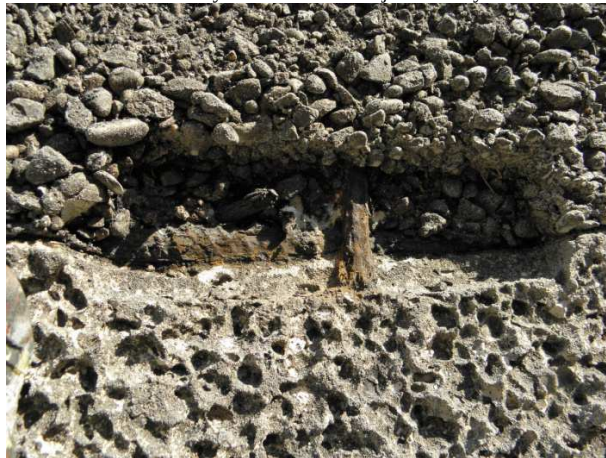
**Foto 14** Wżery w betonie do zbrojenia ściany zbiornika.

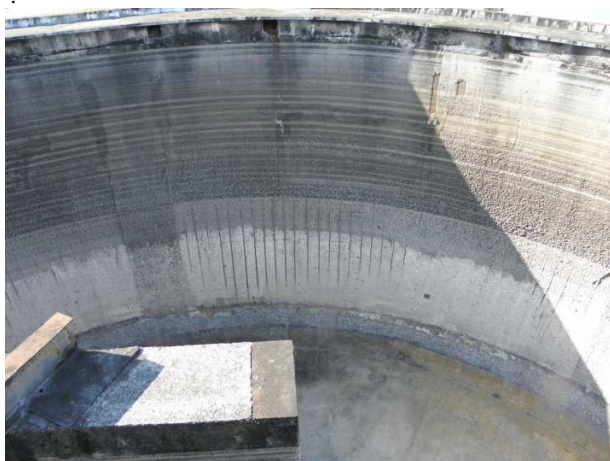
**Foto 15** Widok fragmentów uszkodzonego betonu w ścianie zbiornika

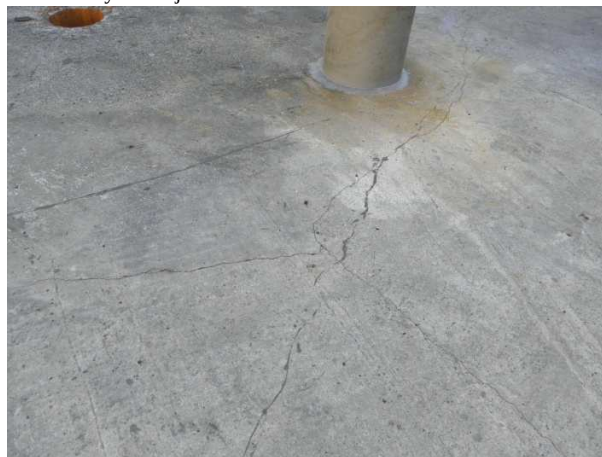
**Foto 16** Fragment spękanego dna zbiornika – do iniekcji konstrukcyjnej żywicznej

2. Uszczelnienie występujących w konstrukcji rys poprzez iniekcję elastycznej żywicy poliuretanowej– pęknięcie **39,0 m** (dno)
3. Dwukrotne zabezpieczenie odsłoniętych prętów zbrojeniowych i betonu mineralnym szlamem **ściana + dno = 522,496 m<sup>2</sup>**

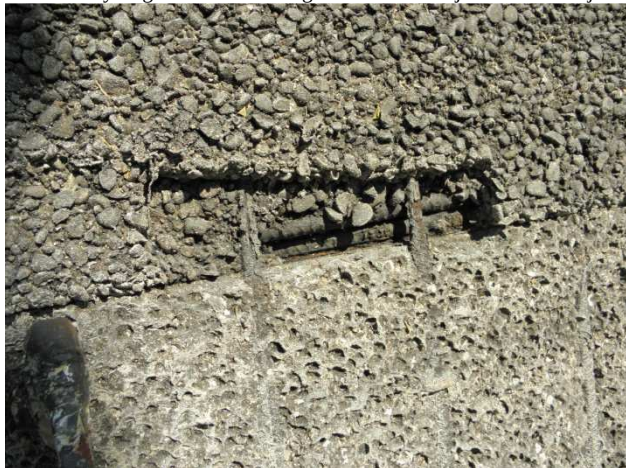
**Foto 17** Inny fragment uszkodzonego betonu na zbrojeniu konstrukcji ściany

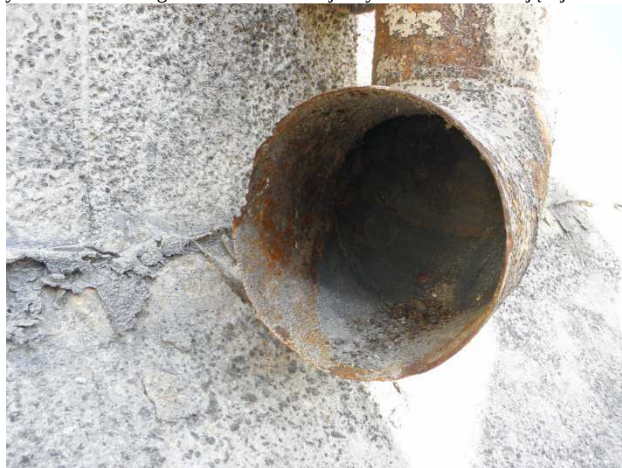
**Foto 18** Fragment skorodowanej rury D 320 mm zasilającej

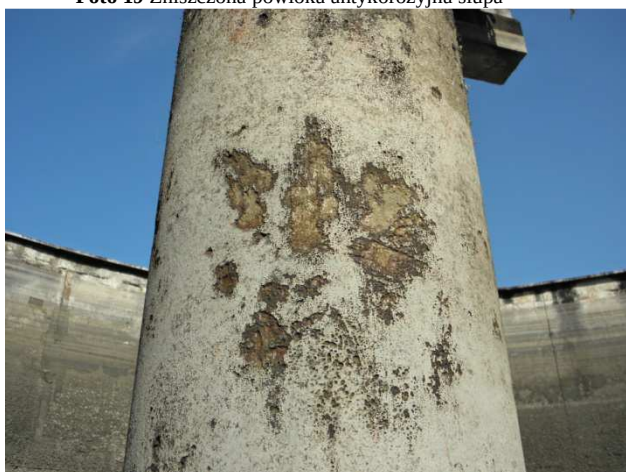
**Foto 19** Zniszczona powłoka antykorozyjna słupa

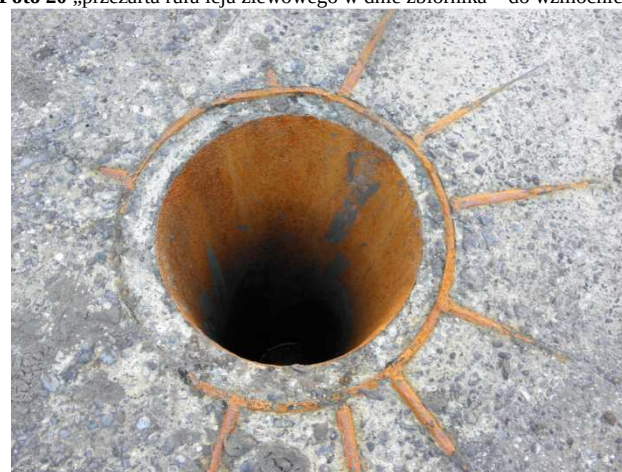
**Foto 20** „przeżarta rura leja zlewowego w dnie zbiornika – do wzmocnienia

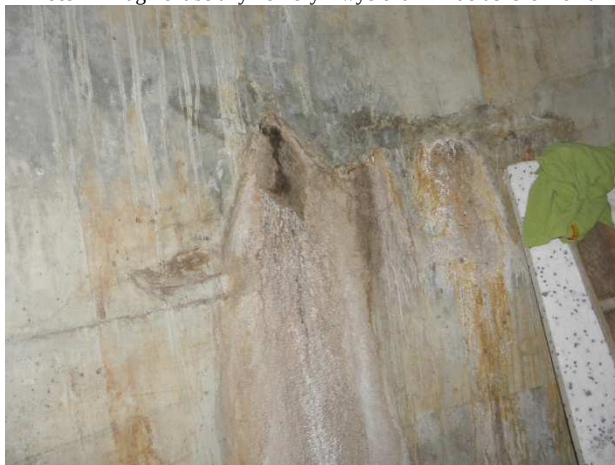
**Foto 22** Fragment ściany komory z wyciekami – do uszczelnienia

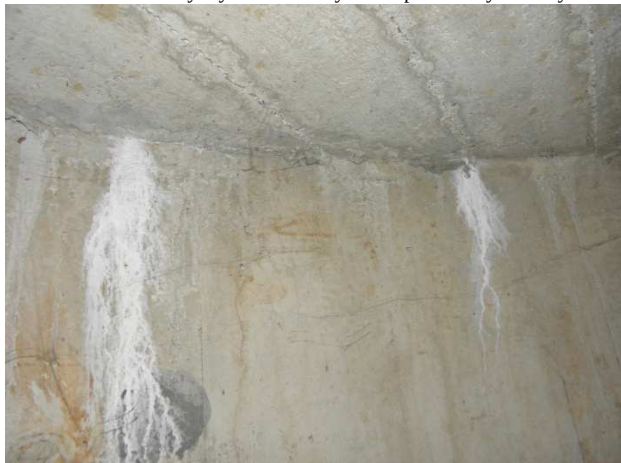
**Foto 23** Ślady wycieków ze styku stropu i ściany komory

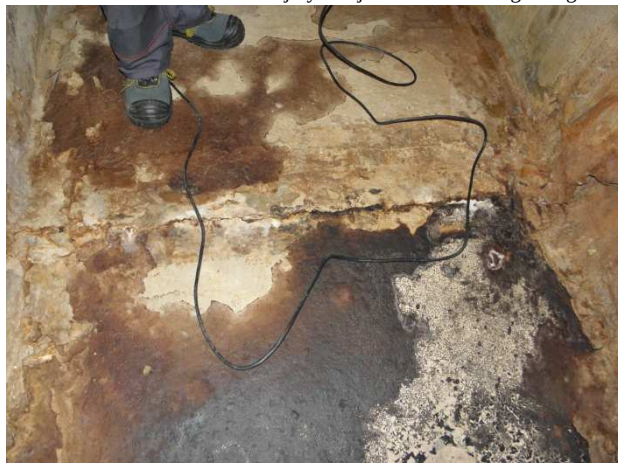
**Foto 24** Skutki nieuszczelnej dylatacji kanału technologicznego

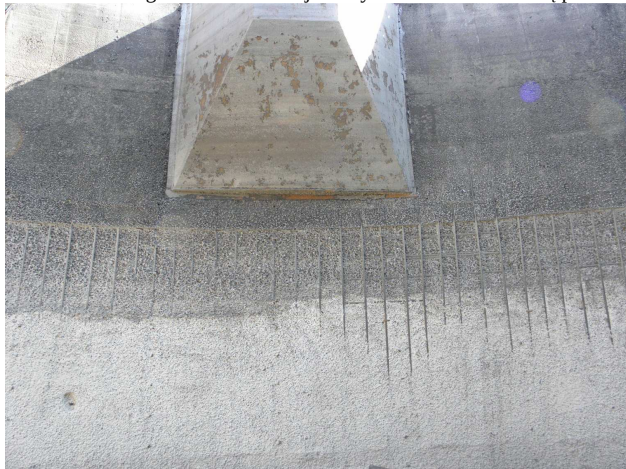
**Foto 25** Fragment uszkodzonej ściany zbiornika z kieszenią przelewu

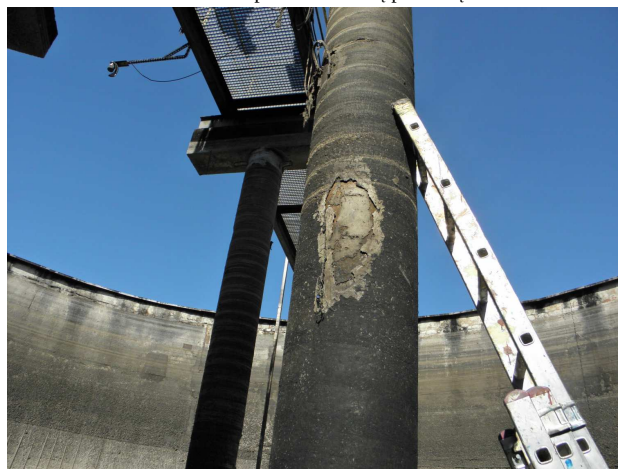
**Foto 26** Słup z uszkodzoną powłoką bitumiczną

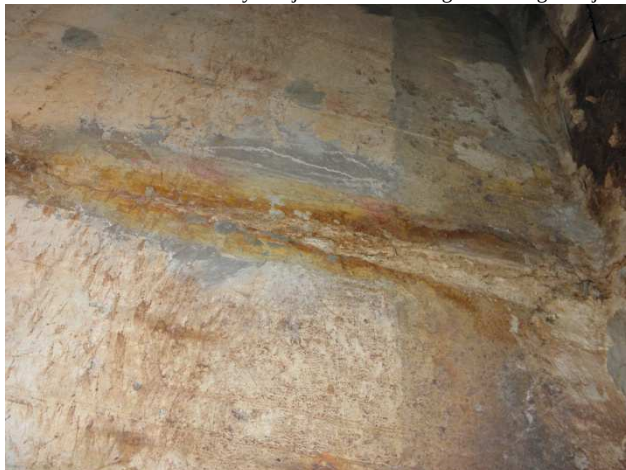
**Foto 27** Nieuszczelna dylatacja w kanale obsługi technologicznej

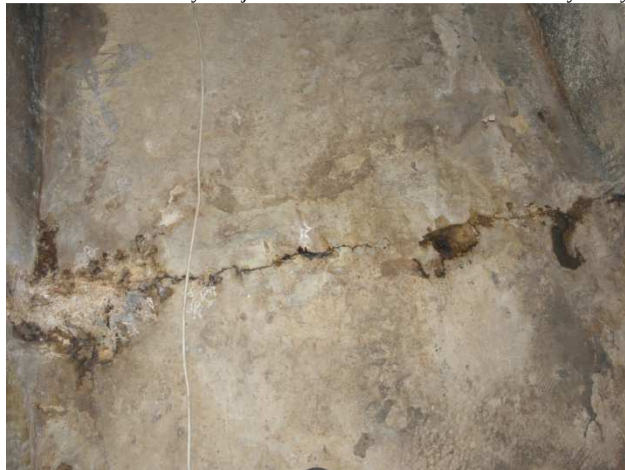
**Foto 28** Inna dylatacja z uszkodzeniem – nieuszczelna do wymiany

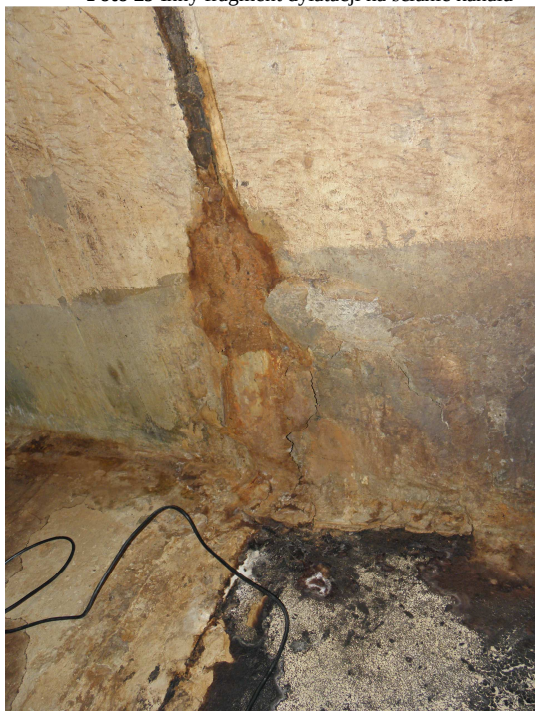
**Foto 29** Inny fragment dylatacji na ścianie kanału

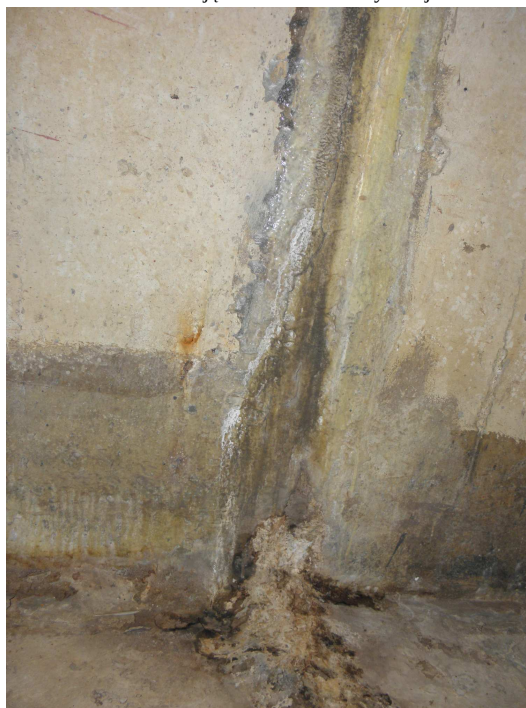
**Foto 30** Przeciekające uszczelnienie dylatacji kanału
